Die Vegetations-Sukzession auf den Aareinseln

Von Dr. Otto Hegg

2. *Die neue «Vogelraupfi» als Ersatz für die verschwundenen Aareinseln*

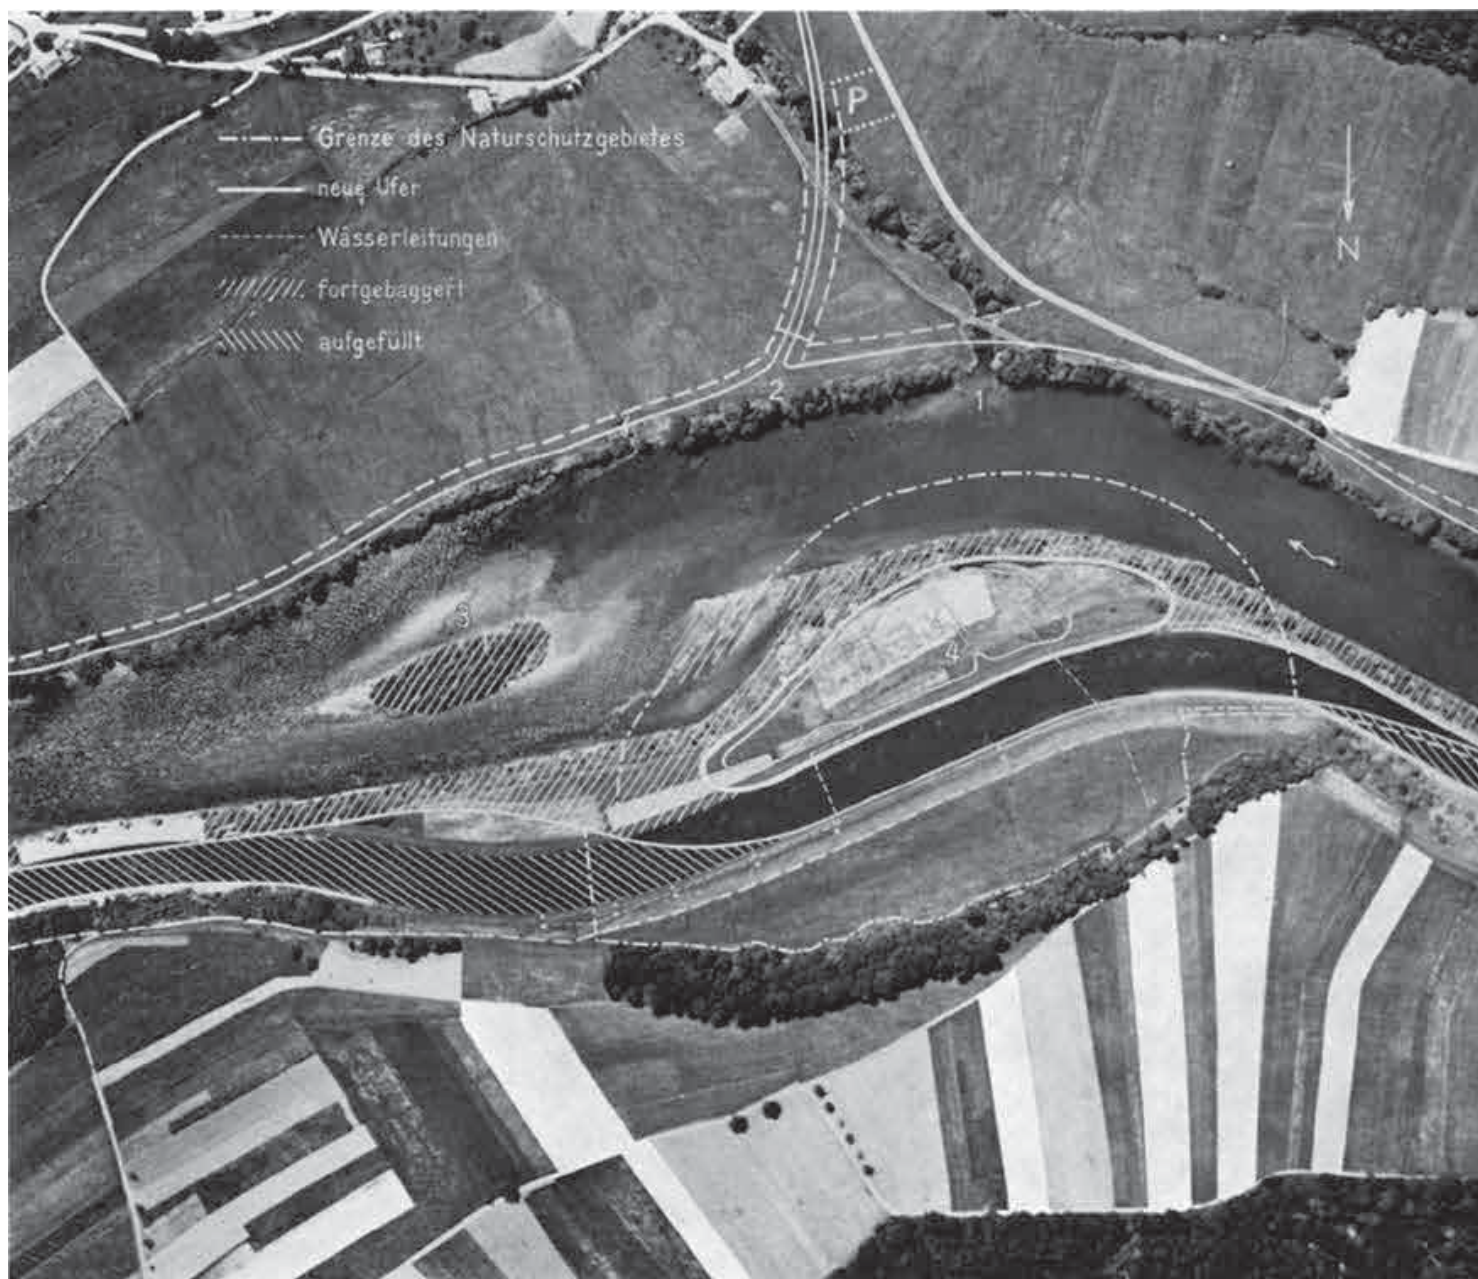
Abb. 6. Luftaufnahme der Eidg. Landestopographie vom 4. 6. 1942 mit Einzeichnung des heutigen Zustands.

1 frühere Oenzmündung
2 neue Oenzmündung

3 alte «Vogelraupfi»
4 neue «Vogelraupfi»

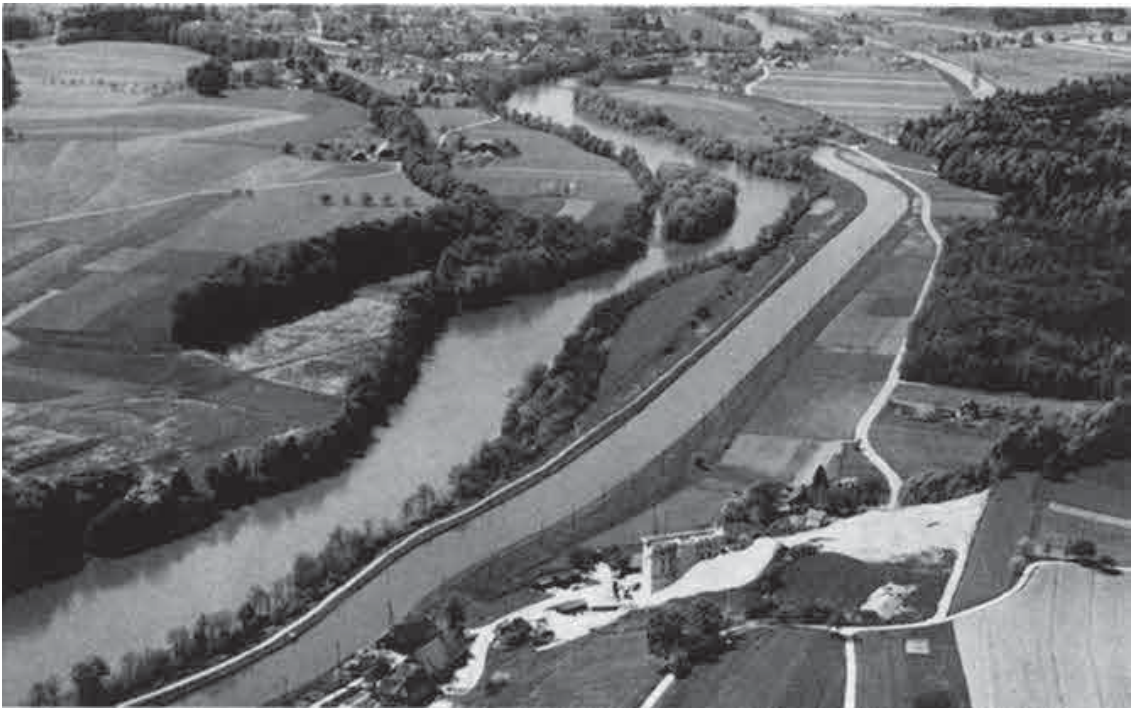
12

Abb. 12. Die frühere Flusslandschaft. Im Vordergrund das Kieswerk Walliswil-Bipp, im Hintergrund Wangen a. A. Unterhalb Wangen die Aareinsel «in der Breiti», die leider abgeholzt und beseitigt werden musste. (Flugaufnahme H. Matile 11. 5. 1964)

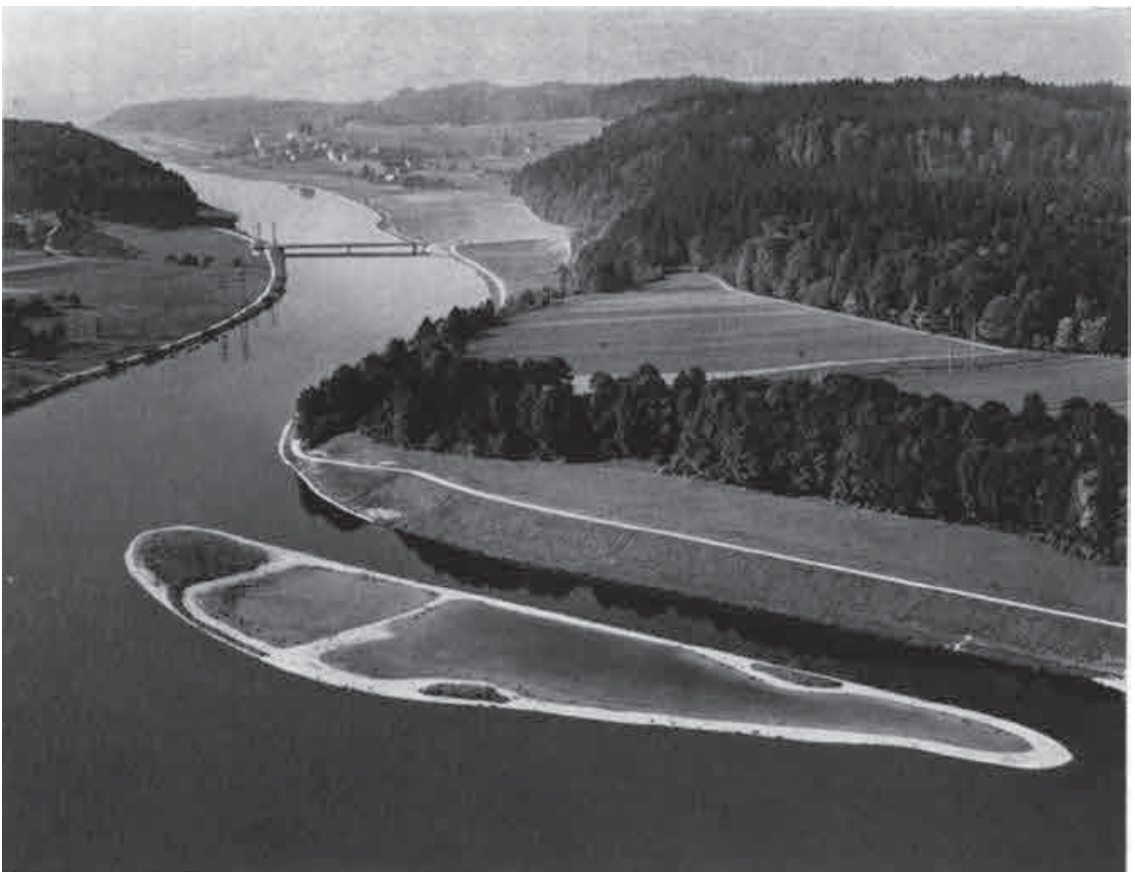
13

Abb. 13. Die heutige Flusslandschaft mit der neuen «Vogelraupfi» im Vordergrund. In der Mitte die Berkenbrücke, dahinter Walliswil-Bipp. Das neue Bild der Landschaft wirkt noch recht kahl, nachdem die ursprüngliche Uferbestockung beseitigt und die neu angepflanzte noch nicht hochgewachsen ist. Positiv ist das Verschwinden des Werkkanals zu werten, und für Wanderer und Spaziergänger sind die neu angelegten Uferwege ein Gewinn. (Flugaufnahme Comet vom 21. 9. 1970)

- Die beiden Seichtwasserteiche haben den gleichen Wasserspiegel wie die Aare, werden aber mit sauberem Wasser aus den bereits früher gefassten Hangquellen gespiesen (siehe Abb. 11, 13). Bei der schlechten Qualität des Aarewassers ist dies nötig und verhindert auch eine rasche Verlandung der Teiche.
- Die Bepflanzung der Insel wurde auf eine grössere und zwei kleinere Gruppen beschränkt. Obwohl die Insel heute noch etwas kahl wirkt und manche Betrachter dies beanstanden, ist diese Beschränkung gerechtfertigt.
